## **INFORME TECNICO DE COMPATIBILIZACIÓN DEL REQUERIMIENTO N° 0014– 2025 – PM**

### **“MEJORAMIENTO DEL SISTEMA LIMPIARREJAS DE OBRA DE TOMA - PRESA TABLACHACA”**

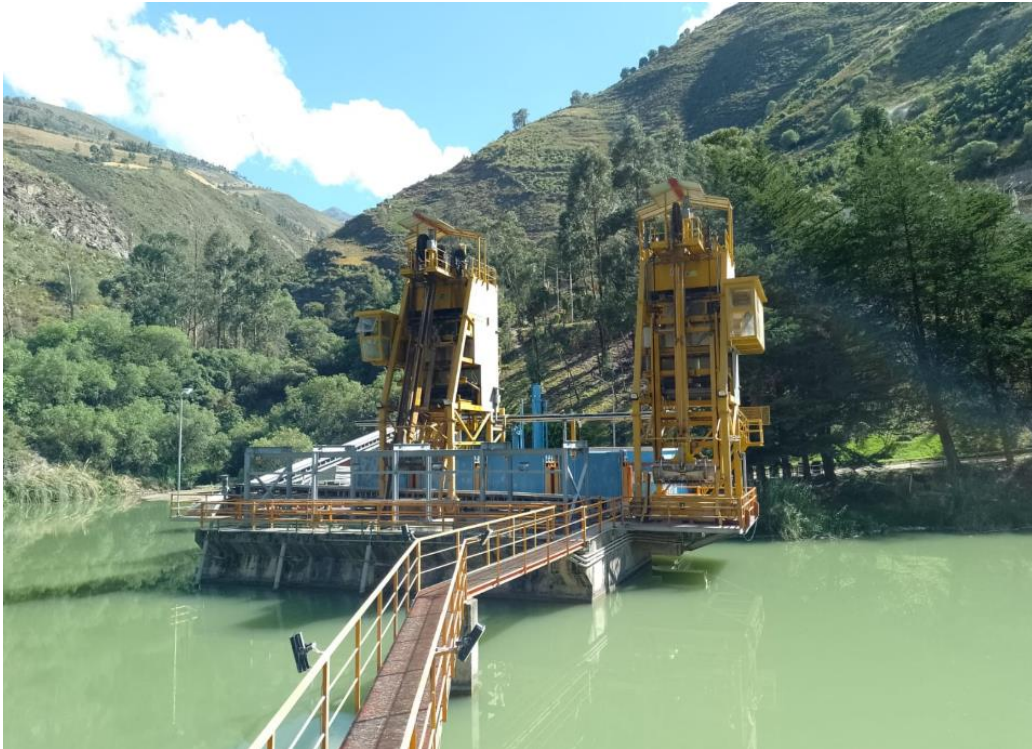
Fig. N° 01 – Sistema Limpiarrejas de Obra de toma – Presa Tablachaca

El sistema original de Limpiarrejas de la Obra de Toma de la presa Tablachaca fue reemplazado por un sistema modernizado, conforme al Contrato N° 149851, titulado “Adquisición, Transporte, Instalación y Puesta en Servicio del Sistema Limpia Rejas – Obra Toma, Presa Tablachaca”, suscrito con la empresa Industrias Metalúrgicas Esgueva S.A. Sucursal del Perú (IMESA), el año 2014. Este sistema contemplo la instalación de rejas en cada nave de ingreso al túnel de aducción, cuyo propósito fundamental es la retención de materiales flotantes arrastrados por el río, tales como vegetación, plásticos, raíces y sedimentos, los cuales afectan el rendimiento hidráulico de la Obra de Toma (*Ver Fig. N° 01*).

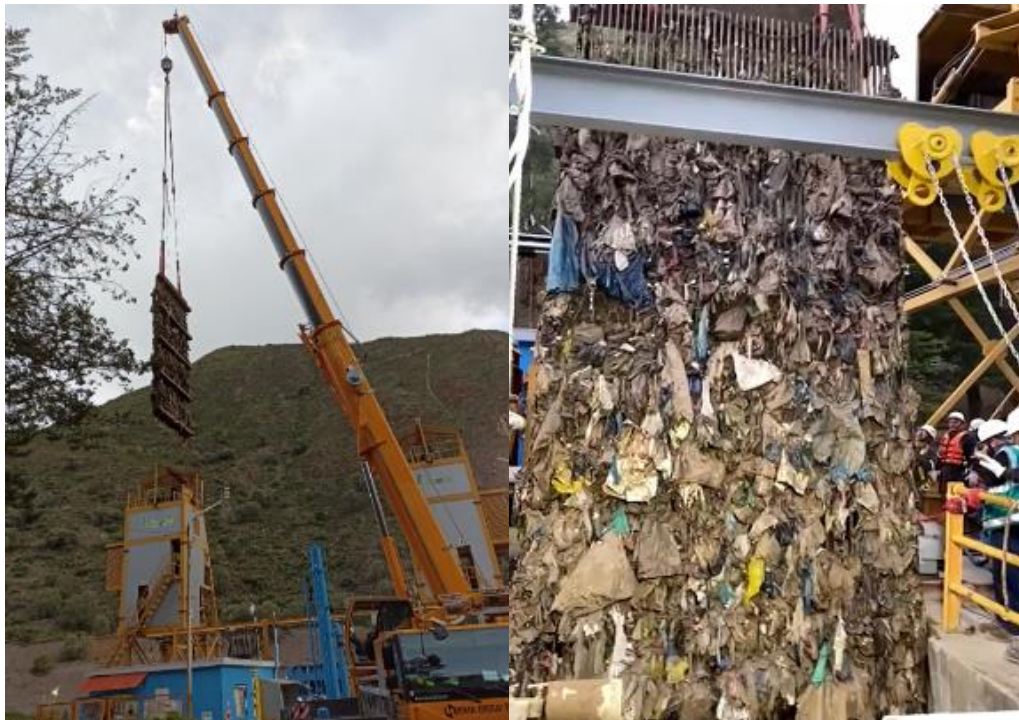
- A lo largo de los últimos años, junto con el aumento de los caudales extremos, se han incrementado la acumulación de residuos flotantes, sobrepasando la capacidad de las rejas instaladas y provocando frecuentes obstrucciones que se refleja en el incremento del desnivel entre el embalse y la poza de aireación. Como resultado, la funcionalidad del sistema de limpiarrejas se ha visto comprometida, especialmente debido a la sobrecarga y el deterioro de las estructuras de las rejas, lo que hace necesario su reemplazo (*Ver Fig. N° 02*).

- Uno de los principales factores que ha acelerado el deterioro del sistema es el incremento de caudales extremos en el periodo de avenidas del río Mantaro. En marzo de 2024 y 2025, los caudales alcanzaron los valores históricos más altos registrados, con 1,290.69 m³/s y 1,357.15 m³/s, respectivamente. Durante estas crecientes, el caudal arrastra una gran cantidad de residuos sólidos, como plásticos, ramas y barro, que son transportados hacia la zona de la obra de toma. Como consecuencia, se genera un incremento en el desnivel entre el embalse y el pozo de aireación, lo que indica la obstrucción de las rejas de ingreso al túnel de aducción, afectando de manera directa el flujo de agua hacia el túnel de aducción. Las bolsas plásticas representan el mayor problema, ya que adoptan la forma de las barras metálicas de las rejas, lo que dificulta considerablemente su remoción mediante el mecanismo de la cuchara del sistema limpiarrejas (*Ver Fig. N° 02*).

*Fig. N° 02 – Extracción de rejas de la Nave D, marzo 2024.*

- Ante esta situación es crucial la implementación de un nuevo diseño de rejas que garantice una mayor resistencia y durabilidad frente a las condiciones extremas (como las ocurridas en los últimos años) de los caudales y los residuos flotantes que acarrea el Río Mantaro.

- Se requiere la adquisición de 04 juegos de rejas nuevas para ser reemplazadas en cada una de las naves de ingreso al túnel de aducción (A, B, C y D), con características diseñadas específicamente para soportar los impactos de los eventos de avenidas, sin que se presenten fallas como roturas, desgastes, desprendimientos o cualquier otro daño que comprometa su funcionamiento. Estas nuevas rejas deben operar de manera eficiente durante un período mínimo de 5 años, asegurando la disponibilidad del sistema.

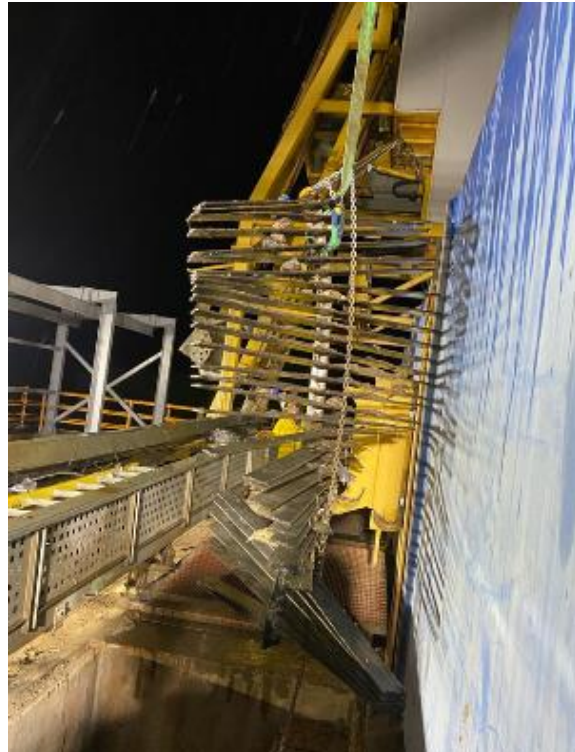
- Desde hace aproximadamente tres años, durante los procesos de limpieza de las naves, se ha identificado un problema recurrente: el desprendimiento de platinas de acero que conforman las estructuras verticales de las rejas de las naves de la obra de toma. Este fenómeno es atribuible a una restricción del pase del flujo, lo cual genera vibraciones en los espacios libres de la reja con esfuerzos excesivos. Los esfuerzos adicionales a la carga sobre la estructura de las rejas han originado deformaciones y roturas de las platinas, lo que ha comprometido la integridad estructural del sistema.

- Durante la última inspección realizada en el proceso de purga del embalse (marzo 2025), se detectó que las rejas actuales, muestran signos evidentes de atoramiento y serios daños estructurales, que incluyen la rotura de platinas y desprendimiento de secciones completas. Este tipo de falla afectada la eficiencia operativa del sistema, lo que pone en riesgo la estabilidad de la generación de energía. (*Ver Fig N° 03, 04, 05 y 06*).

*Fig. N° 03 – Partes de la reja extraída del fondo de la nave D – Obra de Toma en marzo 2024.*

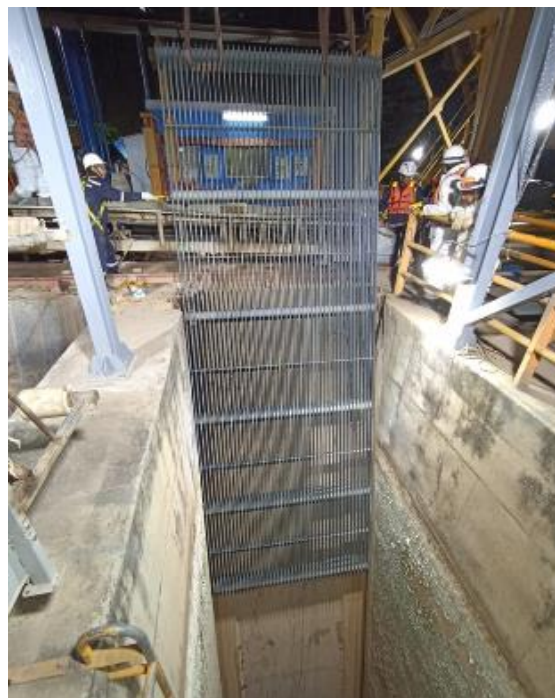
*Fig. N° 04 – Instalación la nueva reja en la nave D, marzo 2024*

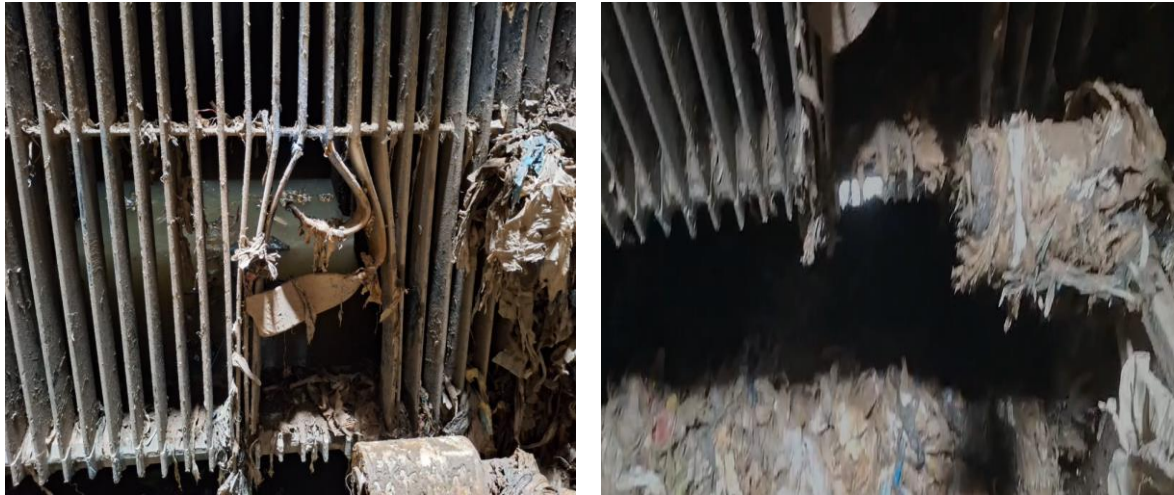
*Fig. N° 05 – Estado de la reja actual de la reja instalada en la nave D – Obra de Toma, marzo 2025, el estado es similar en las naves B y C.*

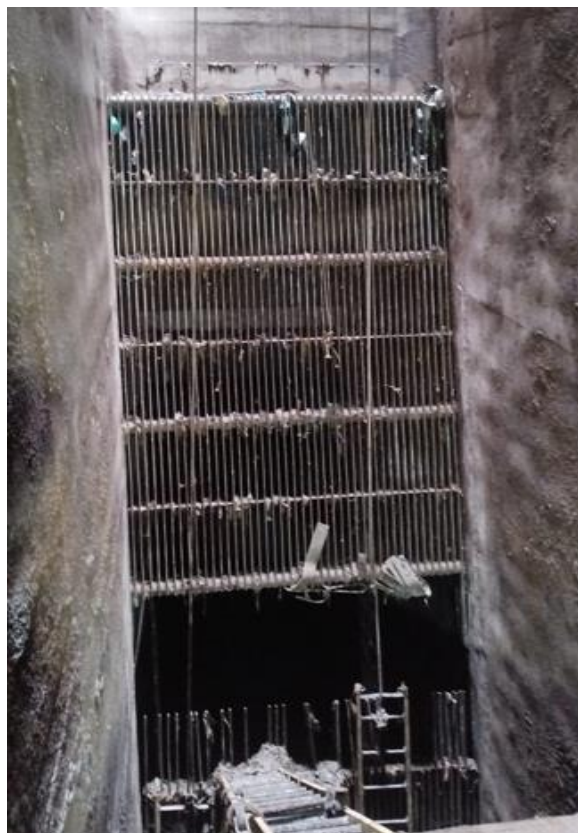
*Fig. N° 06 – Vista desde el atrio del estado de la reja actual en la nave D – Obra de Toma, marzo 2025*

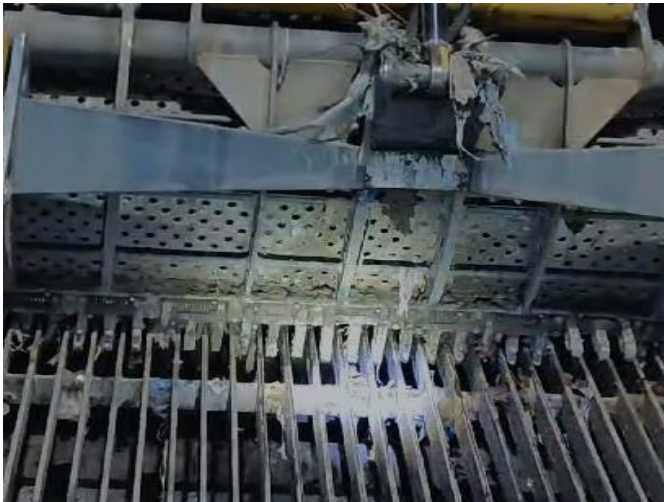
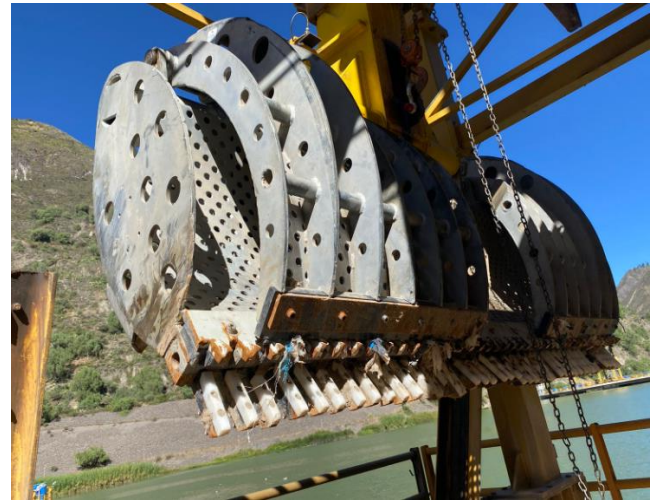
*Fig. N° 07 – Diseño actual del mecanismo de limpieza de la cuchara, requiere ser modificado con el nuevo diseño de rejas.*

- Junto con el nuevo diseño de las rejas, es fundamental complementar la modificación de los componentes encargados de extraer los materiales retenidos, como plásticos, ramas y otros desechos que fluyen en el río. Este rediseño debe adaptarse a las dimensiones y forma de las nuevas rejas, con el objetivo de optimizar el proceso de extracción y mejorar la eficiencia en la limpieza. De esta manera, se incrementará la capacidad operativa del sistema limpiarrejas, garantizando un mejor desempeño en la recolección de materiales desde el fondo de las naves de obra de toma al ingreso al túnel de aducción (Ver Fig N° 07).

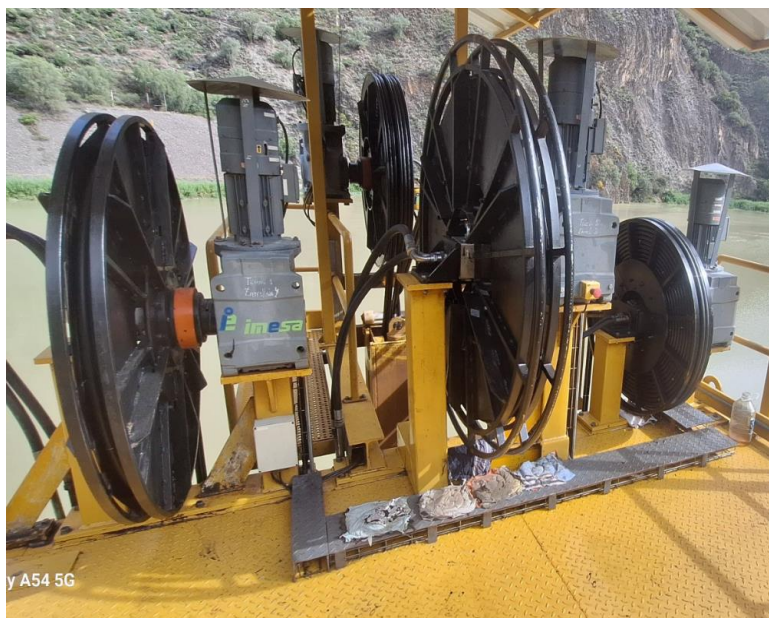
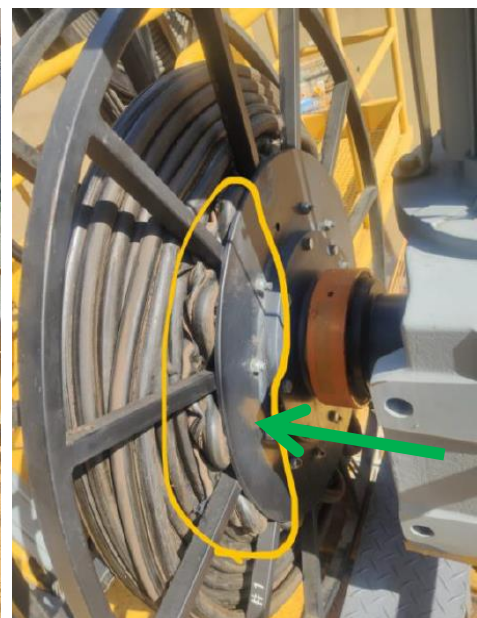
- Es fundamental abordar también como un aspecto crítico del sistema, el funcionamiento de los enrolladores de mangueras hidráulicas, los cuales se basan en motorreductores y variadores de velocidad para su operación, controlados por un PLC. El sistema actual ha mostrado fallas recurrentes debido a la falta de sincronización entre estos componentes y los enrolladores, esta desincronización afecta directamente la operación del limpiarrejas, originando anomalías como la deformación y rotura de las mangueras durante el enrollado y desenrollado de las mangueras que se necesita para el desplazamiento de la cuchara hacia el fondo de las naves. (Ver Fig N° 08).

- Las fallas en los enrolladores se deben, en gran parte, a un diseño insuficiente en la integración entre los motorreductores, enrolladores y la lógica de programación, lo que provoca que no puedan operar de manera simultánea y eficiente, afectando la estabilidad del sistema hidráulico de los actuadores. Como consecuencia, se incrementa el desgaste de las mangueras y de los componentes del sistema, resultando en fallas frecuentes y un alto costo de mantenimiento. Por lo tanto, para garantizar la fiabilidad y eficiencia del equipo de limpieza, es indispensable modificar el diseño actual de los enrolladores. Un nuevo diseño que simplifique el sistema de desplazamiento de las mangueras, con menor necesidad de mantenimiento y una reducción significativa de las fallas operativas. Esta mejora también incrementaría la capacidad de respuesta mayor durabilidad de las mangueras y optimiza el rendimiento del sistema limpiarrejas.

*Fig. N° 08 – Daños en las mangueras a cauda del problema de sincronización de los enrolladores*

- b. Suministro e instalación de un nuevo sistema de enrolladores de mangueras hidráulicas:** Se instalará un sistema de enrolladores mecánicos en cada grúa limpiarrejas, con un diseño actualizado que garantice la correcta sincronización y funcionamiento durante todas las fases de operación. Estos enrolladores serán capaces de manejar adecuadamente las mangueras hidráulicas, especialmente durante la carrera de ascenso/descenso del conjunto de la cuchara de la grúa limpiarrejas. La mejora en este subsistema debe incluir las modificaciones al sistema de control (PLC) lo cual permitirá que la manguera se desenrolle y enrolle sin interrupciones, contribuyendo al funcionamiento óptimo del equipo y la continuidad en las actividades de limpieza de rejas.
